Sicherheitsbegehung am:

Projekt/Kraftwerk:

Protokoll:

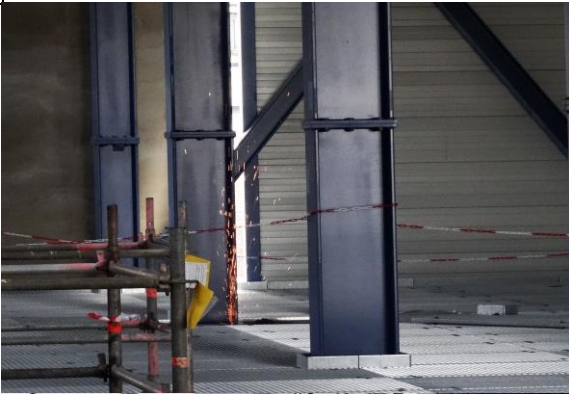
Nr.	Feststellung (Ort und Beschreibung, ggf. Partnerfirma)	Kat.	ggf. Foto	Maßnahmen	Prio.	Verantwortlich/bis	Erledigt durch/am	Geprüft/am erledigt
6	Im 62er Zwischengebäude finden Änderungsarbeiten am Stahlbau statt. Hier werden heißarbeiten so durchgeführt, dass massiver Funkenflug möglich ist. Das ist so nicht zulässig.

Der Mitarbeiter wurde angesprochen und belehrt. Der Bauleiter wurde im Koordinationsgespräch auf den Zustand hingewiesen. Im Arbeitserlaubnisschein wurden Maßnahmen zur Vermeidung von Funkenflug bestimmt. Diese Maßnahmen bitte in Zukunft umsetzen.	2 mittel			erledigt
7	Diese Absturzsicherung ist so nicht korrekt ausgeführt. Eine Absturzsicherung muss laut ASR A2.1 eine vertikal wirkende Einzellast von 1,25 kn aufnehmen können.

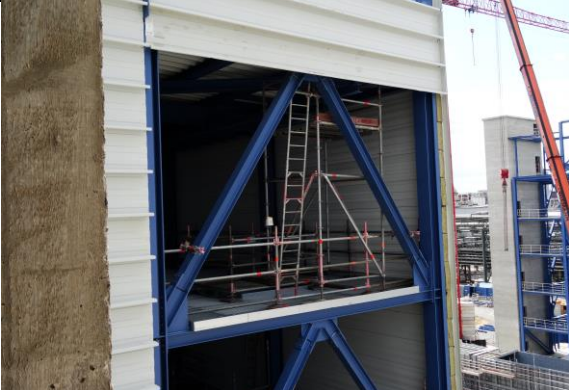
Davon sind wir bei dieser Konstruktion weit entfernt. Bitte umgehend beseitigen.	1 hoch			offen
8	Im 62 Zwischengebäude wurde dieses Gerüst so vorgefunden. Die Leiter führt über die Absturzsicherung hinaus. Hier besteht eingeschränkte Absturzgefahr.

Der Bauleiter wurde sofort informiert. Der Missstand wurde sofort abgestellt.	1 hoch			erledigt

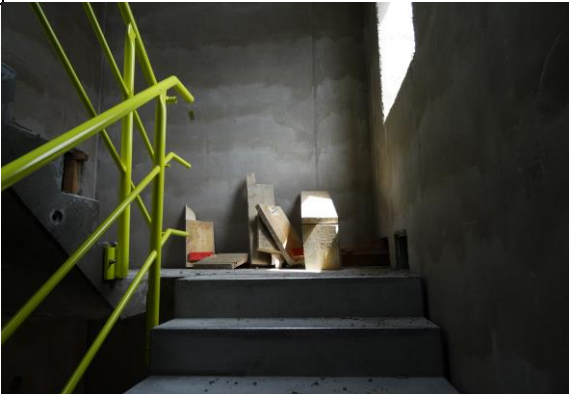
Nr.	Feststellung (Ort und Beschreibung, ggf. Partnerfirma)	Kat.	ggf. Foto	Maßnahmen	Prio.	Verantwortlich/bis	Erledigt durch/am	Geprüft/am
9	In allen Treppentürmen liegt Holz im Verkehrsweg und stellt somit auch Brandlasten dar. Das ist so nicht zu dulden. Laut Baustellenordnung ist arbeitstäglich der Arbeitsplatz von groben Materialresten und Müll zu beräumen.

Bitte die Treppentürme beräumen lassen.	2 mittel			offen
10	Die Absturzsicherungen sind teilweise noch zu niedrig ( 93cm) ausgebildet.

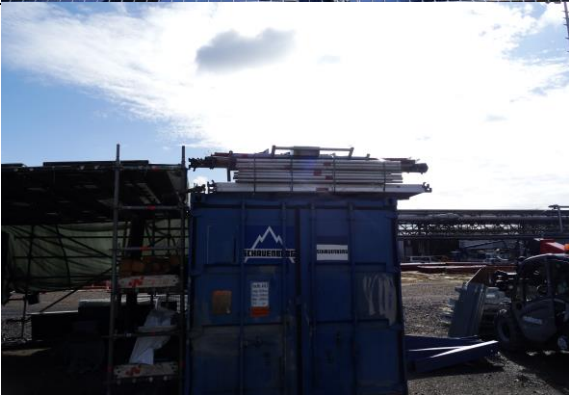
Die Gerüstelemente sind sukzessive nachzubessern.	2 mittel			offen
11	Die Belastbarkeit des Containerdaches ist nur sehr gering. Auf einer Fläche von 600 x 300 cm einer Belastung von 250 kg stand, daher niemals Ladung auf dem Dach lagern. Beim Stapeln von mehreren Containern übereinander, werden die Kräfte in die Eckpfosten geleitet, so dass das Dach entlastet wird.

Die Sicherheitsfachkraft der Firma XXX wurde informiert, dass die Lagerung von Material auf den Containern so nicht zulässig ist. Der verantwortliche Bauleiter reagierte sofort. Das Material wurde geräumt.	2 mittel			erledigt

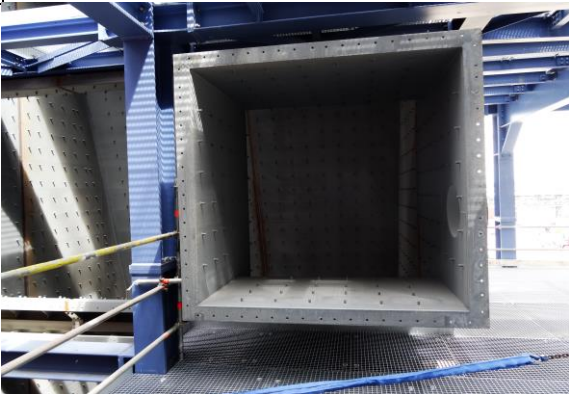
Nr.	Feststellung (Ort und Beschreibung, ggf. Partnerfirma)	Kat.	ggf. Foto	Maßnahmen	Prio.	Verantwortlich/bis	Erledigt durch/am	Geprüft/am erledigt
12	Dieser Schacht stellt eine potenzielle Absturzgefährdung dar. Die theoretische Absturzhöhe beträgt ca. 12 Meter. Hier muss präventiv gehandelt werden.

Der Schacht muss ebenfalls mit einer Absturzicherung versehen werden.	1 hoch			erledigt
13	In allen Treppentürmen liegt Holz im Verkehrsweg und stellt somit auch Brandlasten dar. Das ist so nicht zu dulden. Laut Baustellenordnung ist arbeitstäglich der Arbeitsplatz von groben Materialresten und Müll zu beräumen.

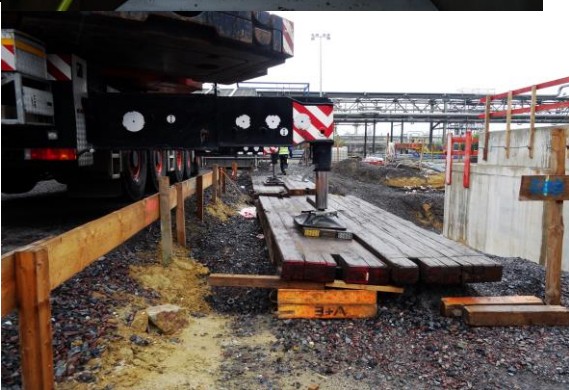
Bitte die Treppentürme beräumen lassen.	2 mittel			offen
14	Auf dem Zwischengelände des 61er und 62er Gebäudes ist diese Lastableitende Maßnahme des Kranes aufgefallen. Die Lastableitung ist offensichtlich abgerutscht. Da ist sofort der Ursprungszustand wieder herzustellen.

Der Kranfahrer wurde angesprochen und die verantwortliche Bauleitung wurde informiert. Die Arbeiten wurden eingestellt. Der Zustand wurde sofort nachgebessert.	1 hoch			erledigt
